Tödlich für eine Orgel

St. Georg: Hersteller verwendete minderwertiges Material

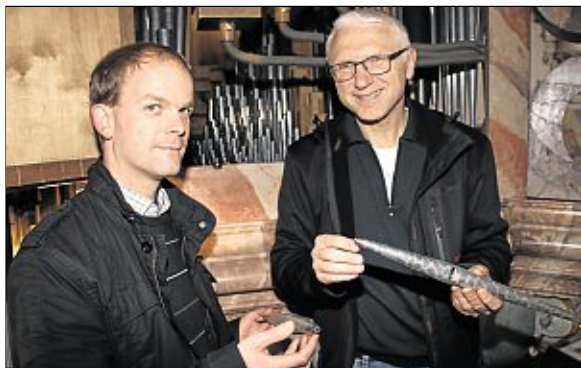
Auch die kleineren Orgelpfeifen haben beschädigte Füße. Sie sind zu Röhrchen verengt, so dass sie zu wenig Wind bekommen, stellten Kantor Michael Wurm und Peter Donhauser (v. links) vom Förderverein fest. Bild: ads

minderwertiges Material verwendet, betonte Peter Donhauser. So hätten die mehr als 4000 Metallpfeifen eine zu geringe Wandstärke, die großen Metallpfeifen knickten unter der Last ihres eigenen Gewichts im Pfeifenfuß regelrecht ein.

„Ein Ende ihrer Funktionsfähigkeit ist in Sicht“, bestätigte Donhauser. Dass diese Pfeifen speziell im Hauptwerk kein tragendes Fundament des Klangs bilden könnten, sei für ihn auch klar. Einzelne Registerreihen stünden zudem „wie Kraut und Rüben“ hinter dem Gehäuse, dazu noch unter der Kranzrahmenhöhe, so dass sie kaum „aussprechen“ könnten. Die kleineren Pfeifen hätten ebenfalls beschädigte Füße, so Wurm. Wegen „Windmangels“ sei die Stimmung der Orgel instabil. (Hintergrund)
